Année 2014

Rapport d'activité

Grégory MOIRIN, Technicien rivière
Syndicat Intercommunal de la Choisille et de ses
Affluents (S.I.C.A.)
24/12/2014

3^{ème} année de mise en œuvre des travaux du programme d'intervention

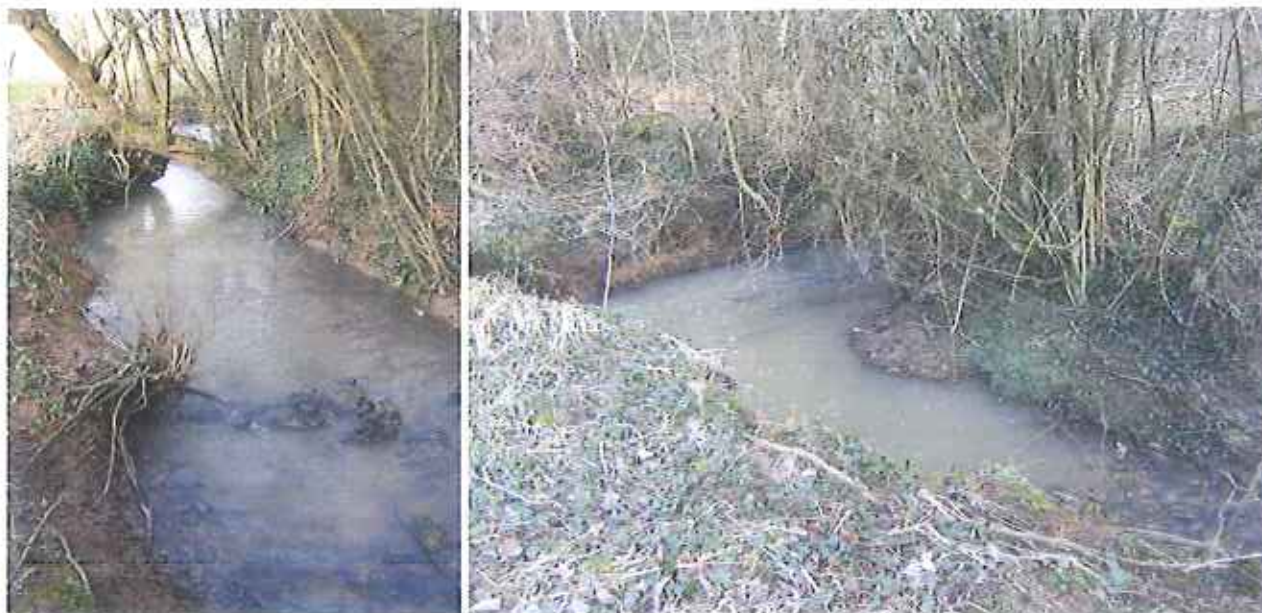
Cette station a été choisie comme station témoin puisqu'elle est la moins perturbée sur le plan morphologique. Elle présente une bonne diversité d'habitats aquatiques et de faciès d'écoulements (photos ci-après).

Station témoin de Bourdigal

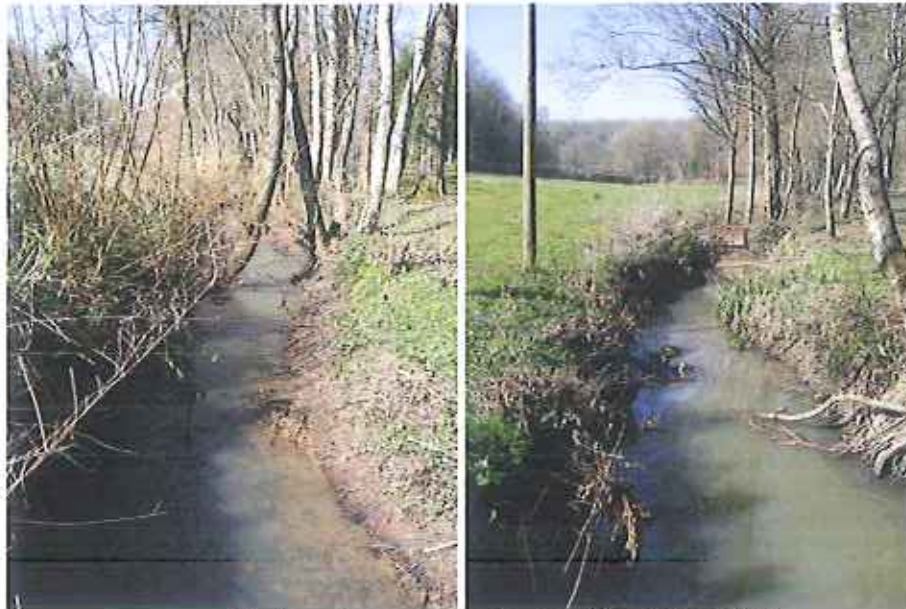
La station (2) a été choisie comme témoin sur le secteur. Elle a apparemment subi peu de perturbations morphologiques. Un batardeau a cependant été aménagé dans les 1950 pour permettre l'irrigation des prairies attenantes.

Il présente un substrat suffisant en quantité et assez diversifié en classes granulométriques. Le batardeau, bien que contourné par le cours d'eau représentait un obstacle à la continuité écologique et sédimentaire. L'ouvrage a été retiré dans le courant de l'été 2014.

Station du secteur de la Côte d'Azur (2)

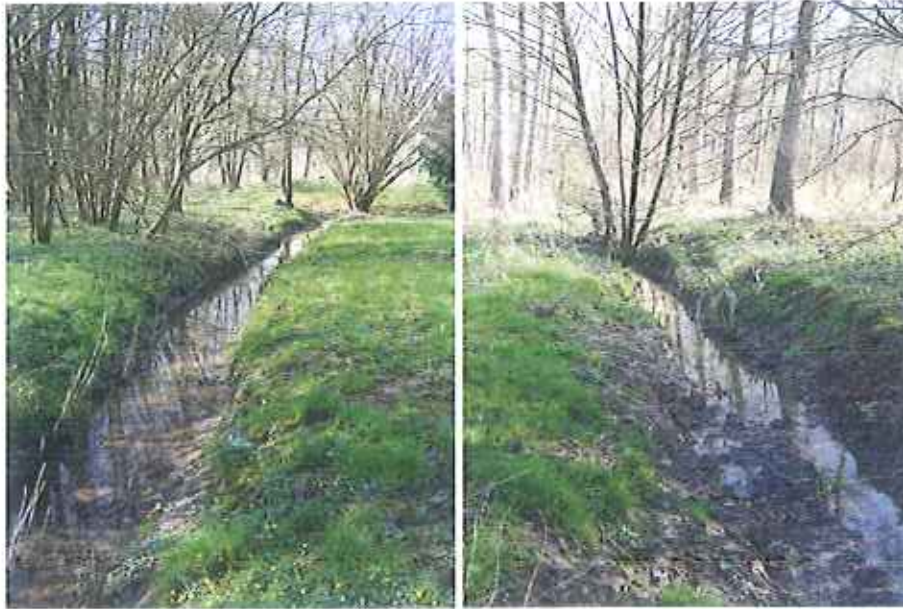
La station a été positionnée sur le cours de l'ancien lit du Ruisseau de l'Arche (photos ci-après).

Celui-ci est pour le moment déconnecté suite à des travaux de comblement qui ont eu lieu dans les années 1980. Il s'agissait de faire un état initial avant travaux de reconnexion de l'ancien lit au cours d'eau à l'amont immédiat d'une répartition avec le bief du Petit Moulin. Les travaux réalisés durant l'été 2014, avaient pour objectif de restaurer la continuité écologique (piscicole et sédimentaire) et ainsi permettre le contournement des ouvrages liés au moulin.

Le lit est pour le moment alimenté en eau par affleurement de la nappe d'accompagnement du cours d'eau et ne présente aucun substrat permettant d'héberger une macrofaune benthique diversifiée et encore moins la faune piscicole malgré la présence de végétation aquatique.

Station du secteur de l'Arche (1)

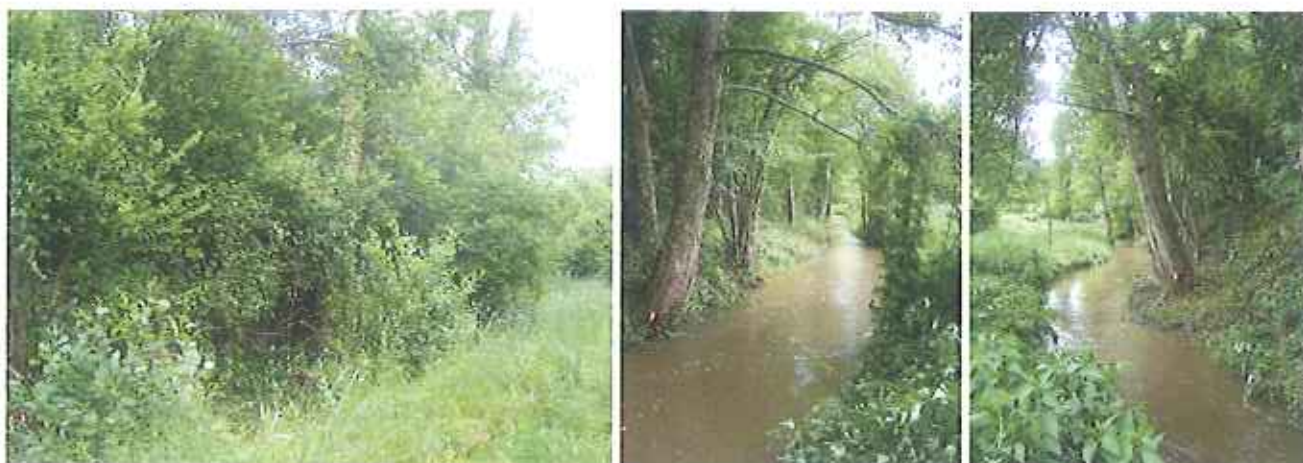
15 conventions ont été signées avec des propriétaires cette année pour que les travaux soient réalisés par la SARL ENVIRONNEMENT 41. Ceci représente au total 1 175 ml de cours d'eau restaurés ou entretenus pour un montant global de 7 560 € TTC qui sera remboursé par les riverains. Les communes concernées sont : Charentilly, Saint Cyr sur Loire, Monnaie et la Membrolle sur Choisille.

Avant

Après

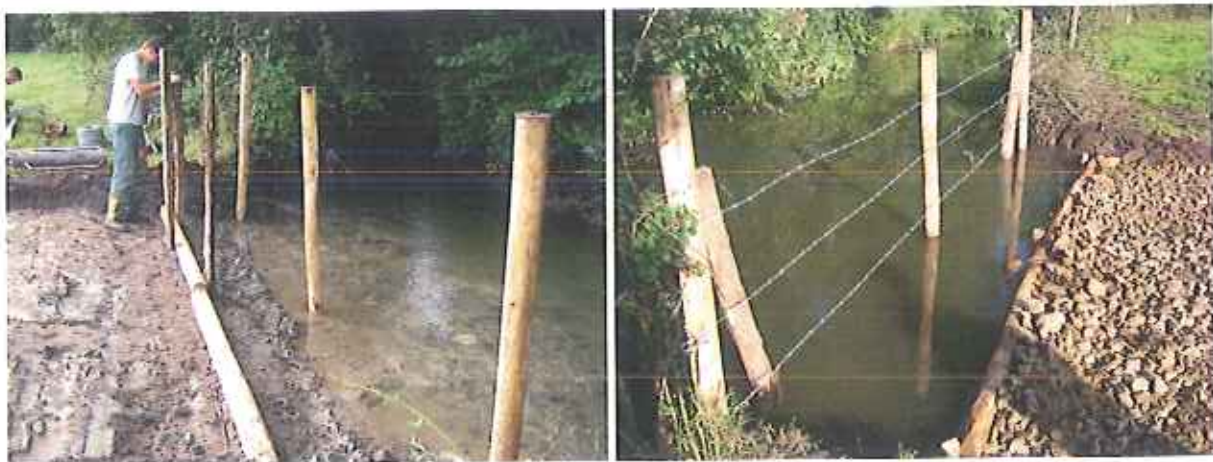
Le deuxième projet d'installation de clôture et de création d'abreuvoir a été terminé (Villiers à Mettray). Une erreur d'implantation de la clôture avait obligé à reporter la fin de l'intervention cette année, la parcelle n'était plus accessible pour les engins.

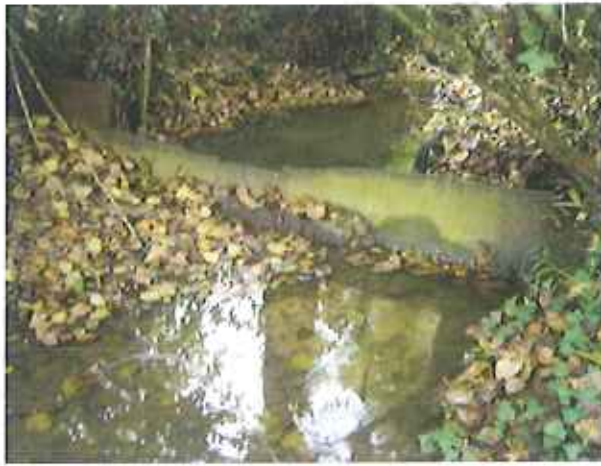
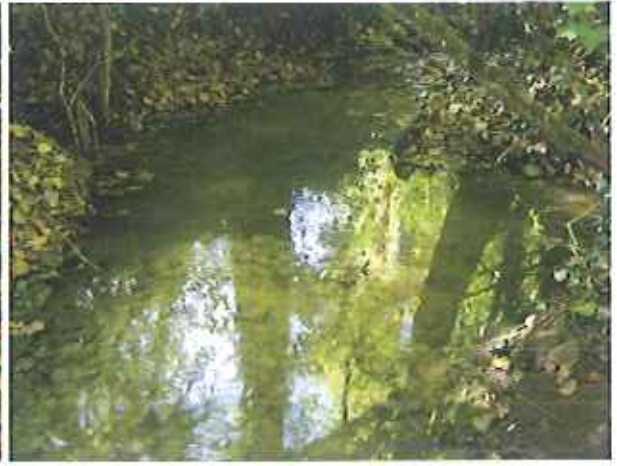
L'entreprise a été sollicitée à deux reprises pour le retrait d'obstacles dans le lit de la Petite Choisille, sur la commune de la Membrolle (ancienne protection de berge en tôles et grillage) et de la Choisille de Nouzilly (seuil illégal en plaque d'acier et béton pour alimentation d'un ancien plan d'eau).

Avant

Après

Il sera nécessaire de prévoir ultérieurement une intervention mécanisée sur le site de la Bourlerie à Nouzilly pour retirer la semelle en béton qui n'était pas visible lors du repérage.

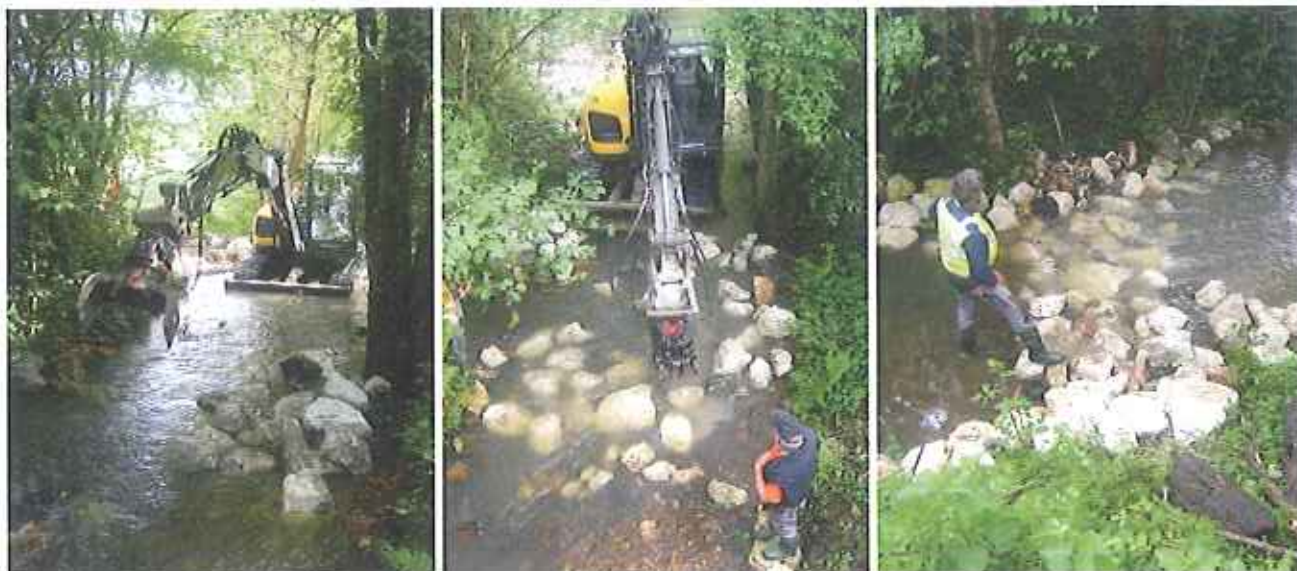
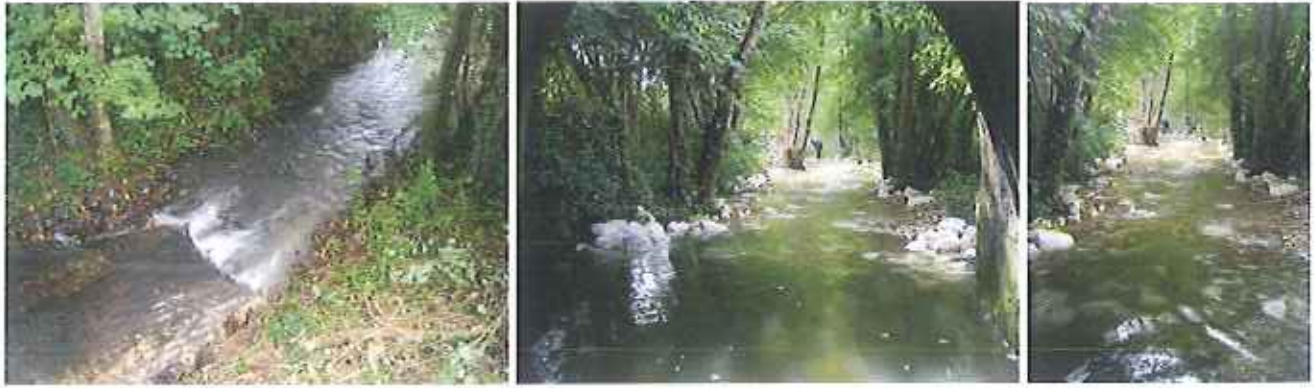
Les travaux de reprise ont consisté à renforcer la partie amont de la rampe pour stabiliser durablement la hauteur de la lame d'eau sur le radier du pont à la cote de projet. La chute résiduelle située à l'extrémité aval de l'ouvrage a été atténuée offrant ainsi un maximum de fonctionnalité.

Avant

Après

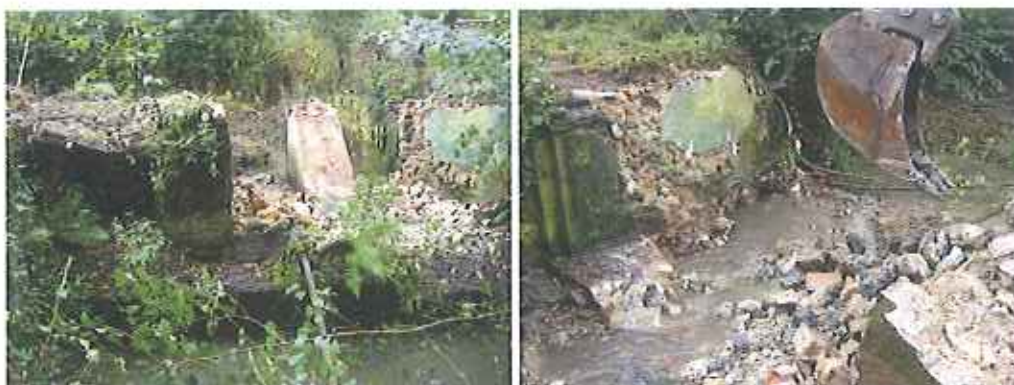
Démantèlement de l'ancien vannage servant de passerelle

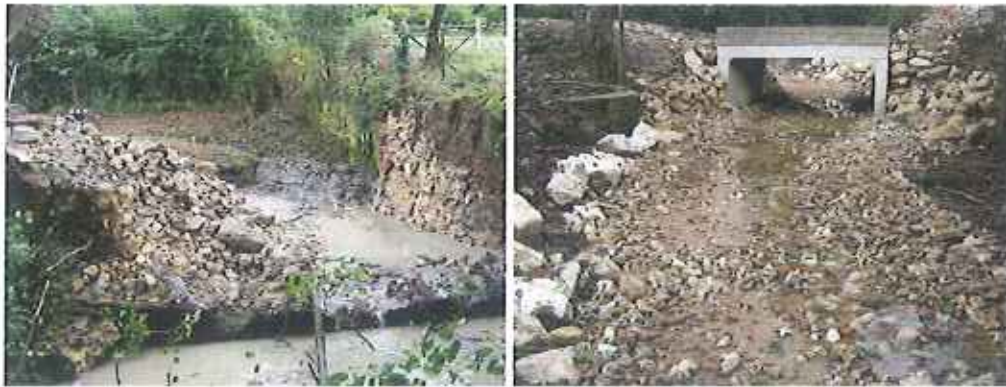
Démolition de l'ancien vannage et aménagement d'un pont cadre

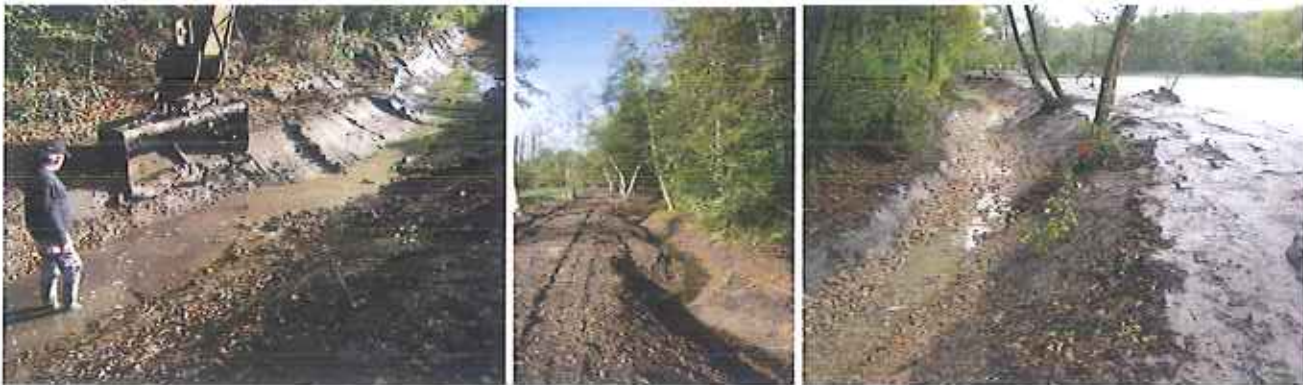
Reprofilage du lit avant recharge

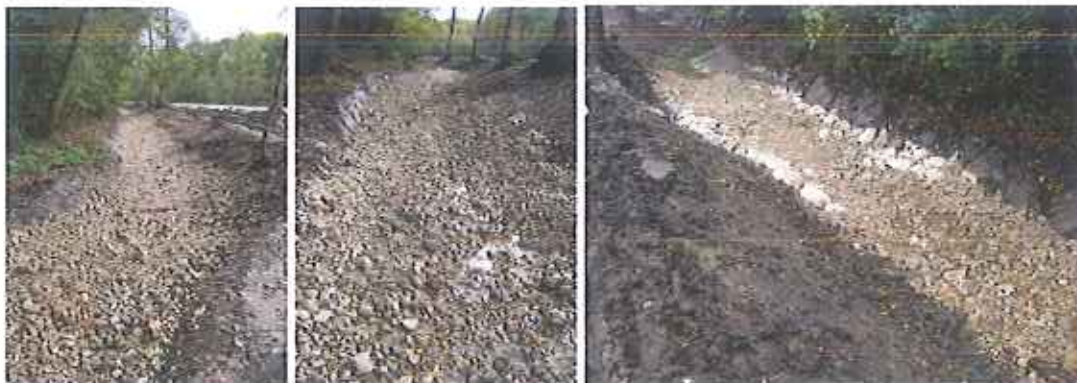
Création d'un matelas alluvial et aménagement d'un seuil ennoyé

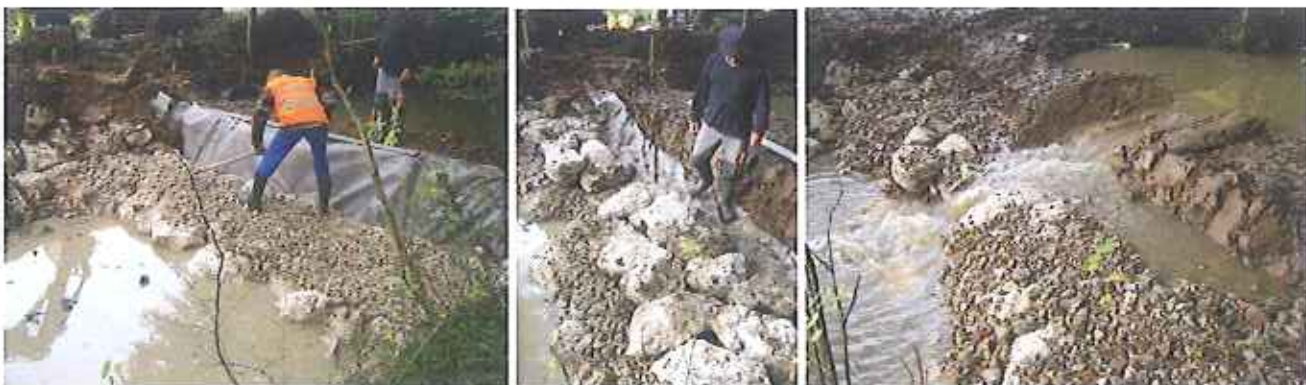
Aménagement d'un seuil franchissable par conception pour l'alimentation du plan d'eau

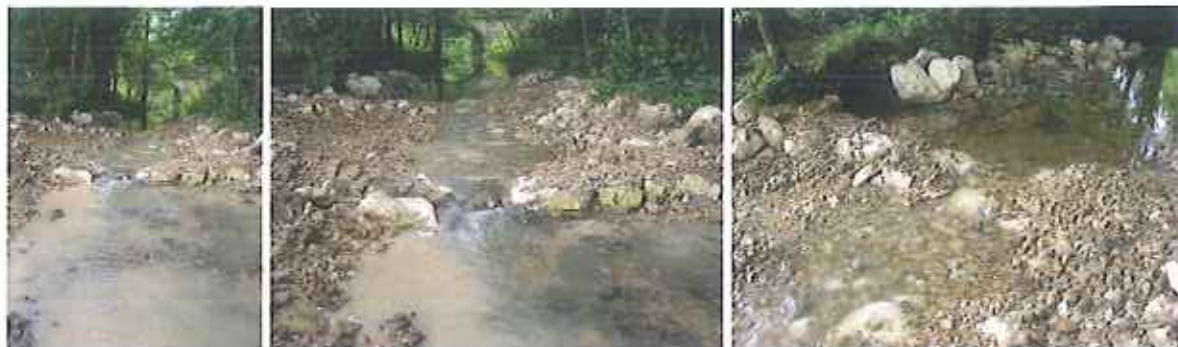
La reprise des travaux a notamment permis de réaliser l'aménagement du dernier ouvrage de répartition des eaux entre le plan d'eau et le cours d'eau. Les matériaux stockés sur place pendant l'hiver ont été utilisés pour réaliser les renforcements localisés de secteurs qui ont été érodés durant les crues. L'ensemble du site a été remis en état et fait l'objet d'un ensemencement.

Aménagement du seuil de répartition amont

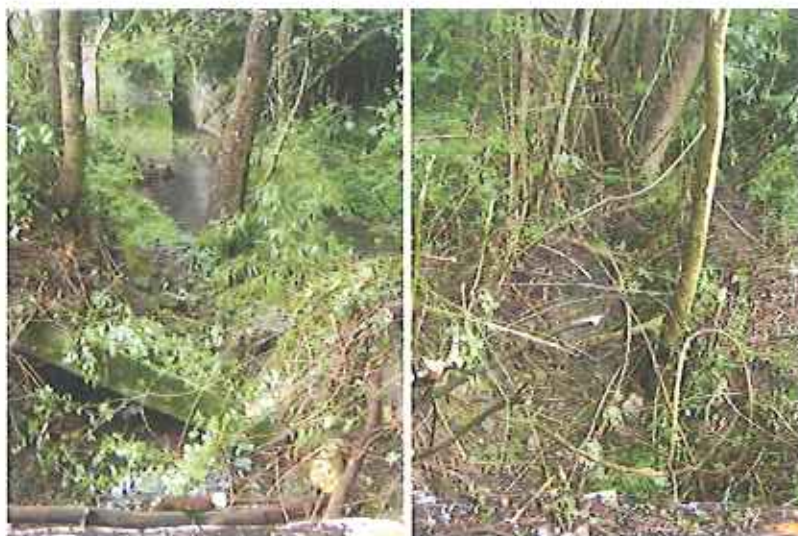
La Choisille de Chanceaux a été déviée de son cours naturel il y a plusieurs décennies à l'aval du pont de la D 28. Un seuil en béton avait été aménagé transversalement dans son lit pour dériver les eaux dans un bras appelé ruisseau de la Bourdillière. Probablement artificiel à l'origine, puisque n'apparaissant pas sur la carte d'Etat major (1820 – 1866), il s'est progressivement renaturé en captant la charge alluviale transportée par le cours d'eau.

Vues amont et aval de l'ancien cours de la Choisille de Chanceaux

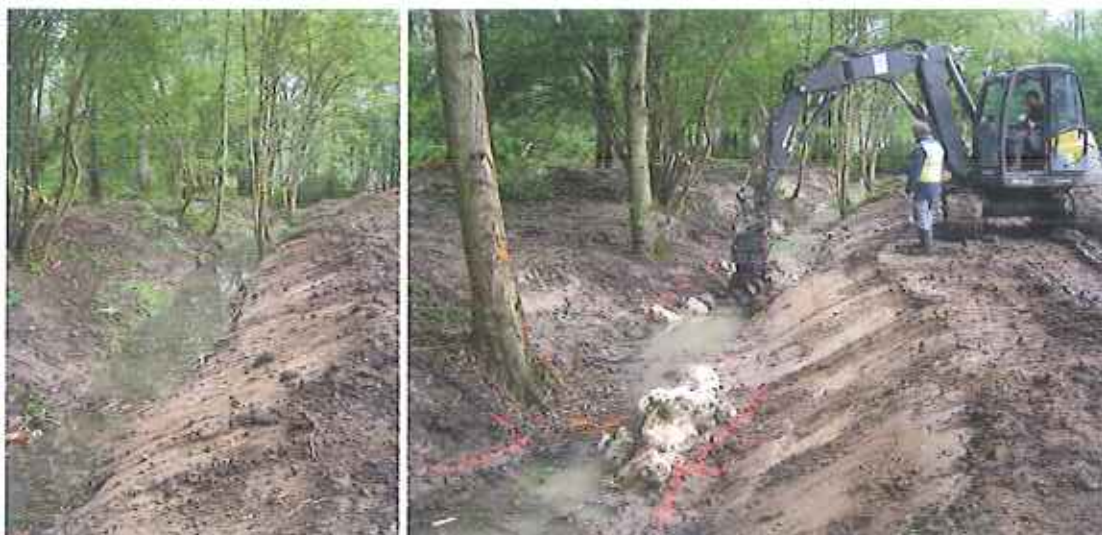
L'ancien lit a ensuite été retaluté pour adoucir la pente des berges, créer des banquettes et donner plus de sinuosité. Des anciens travaux de rectification et de curage lui avait conférer un profil entièrement rectiligne.

Talutage des berges et aménagement des seuils de fond

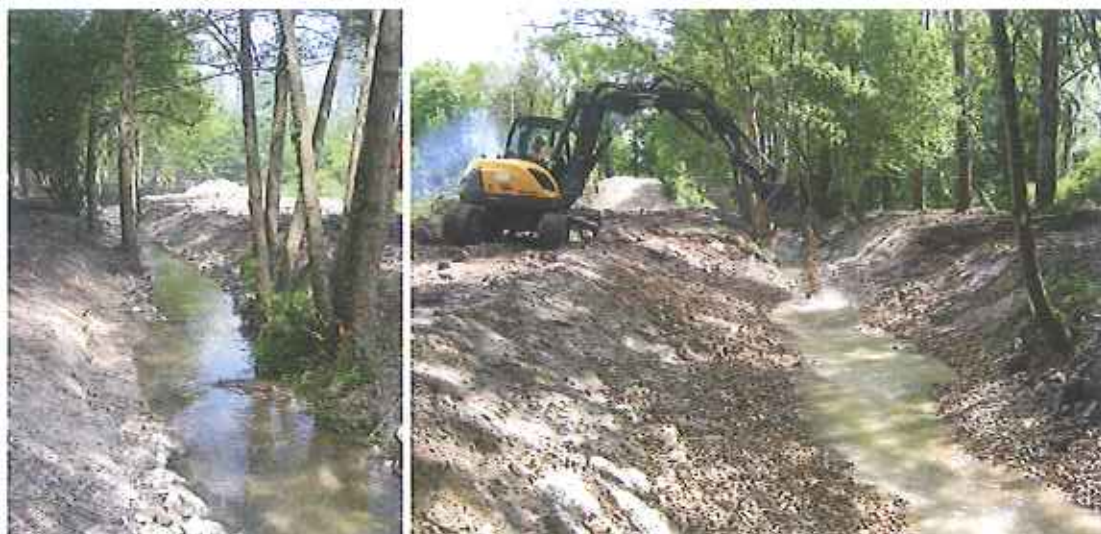
17 tonnes de blocs ont été utilisées pour réaliser les seuils de fond et un aménagement rustique pour assurer la répartition des eaux avec le ruisseau de la Bourdillière. 90 tonnes de refus de criblage de matériaux alluvionnaires ont été mis en place pour restaurer le matelas alluvial de l'ancien lit qui avait totalement disparu.

Restauration de l'ancien lit par recharge en granulats

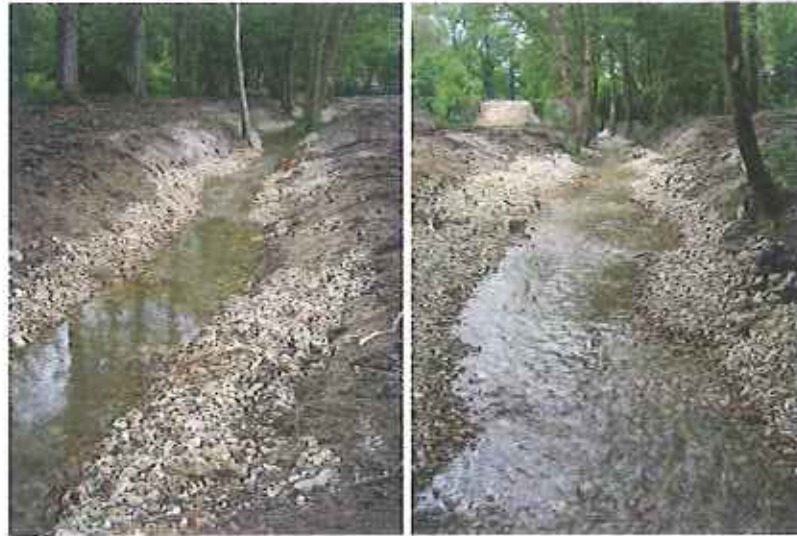
Les travaux ont permis de restaurer la continuité écologique entre la Choisille et la Choisille de Chanceaux en rendant accessible plus de 3 km de cours d'eau libre de tout ouvrage.

Vues amont et aval du cours restauré de la Choisille de Chanceaux

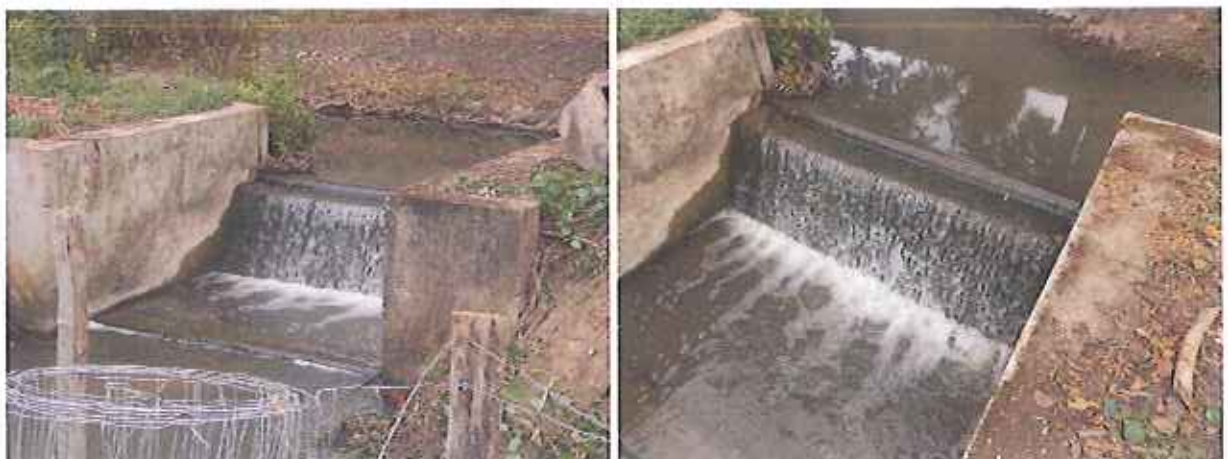
Ces différents aménagements ont eu pour conséquence d'interrompre le franchissement des principales espèces piscicoles entre l'aval du cours de la Petite Choisille depuis la confluence avec la Choisille (770 m à l'aval) et la partie amont de son cours relativement préservée sur environ 800 m (jusqu'au Moulin Boutard).

Déversoir des Ponceaux avant aménagement

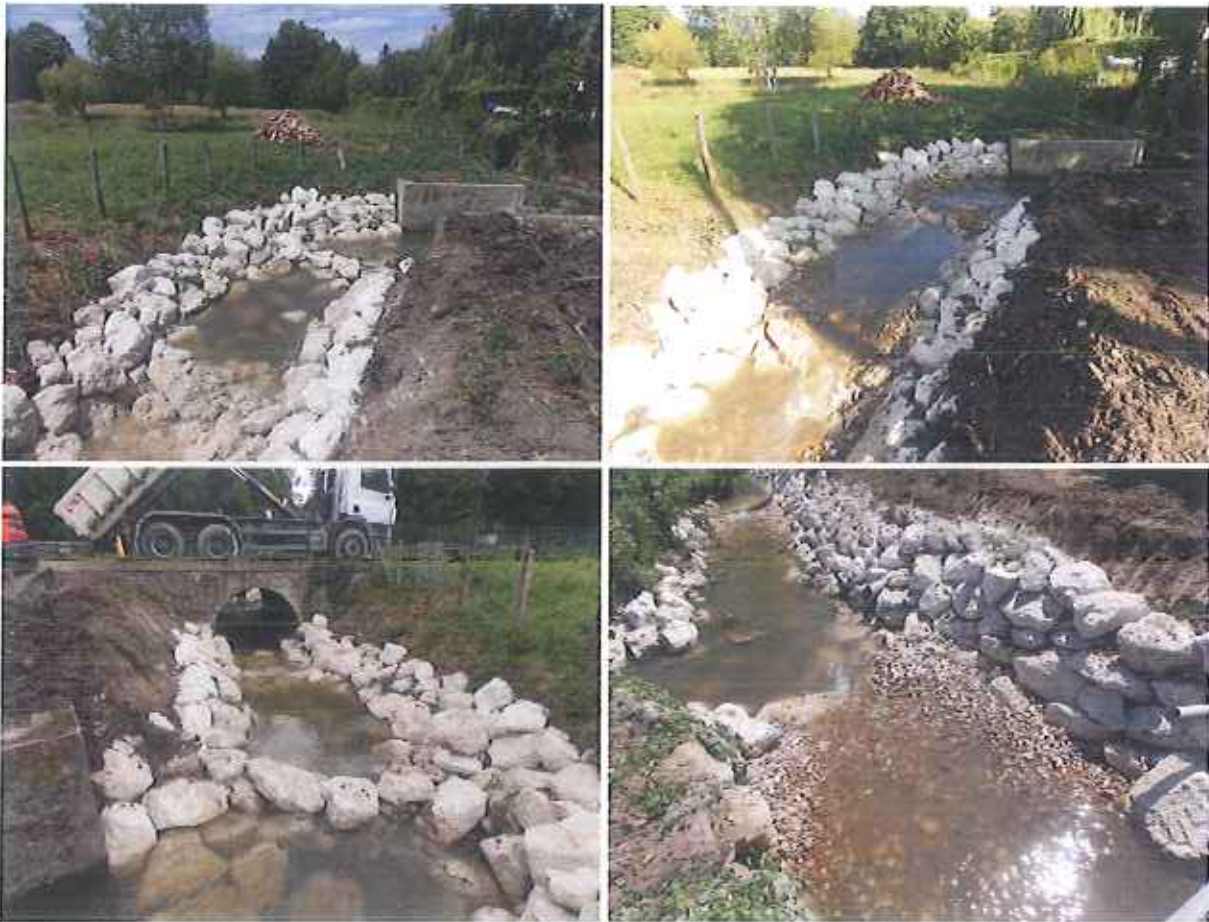
13 tonnes de refus de criblage de matériaux alluvionnaires ont ensuite été déversés pour habiller les aménagements et assurer une étanchéité de l'ensemble.

Aménagement des seuils et bassins successifs

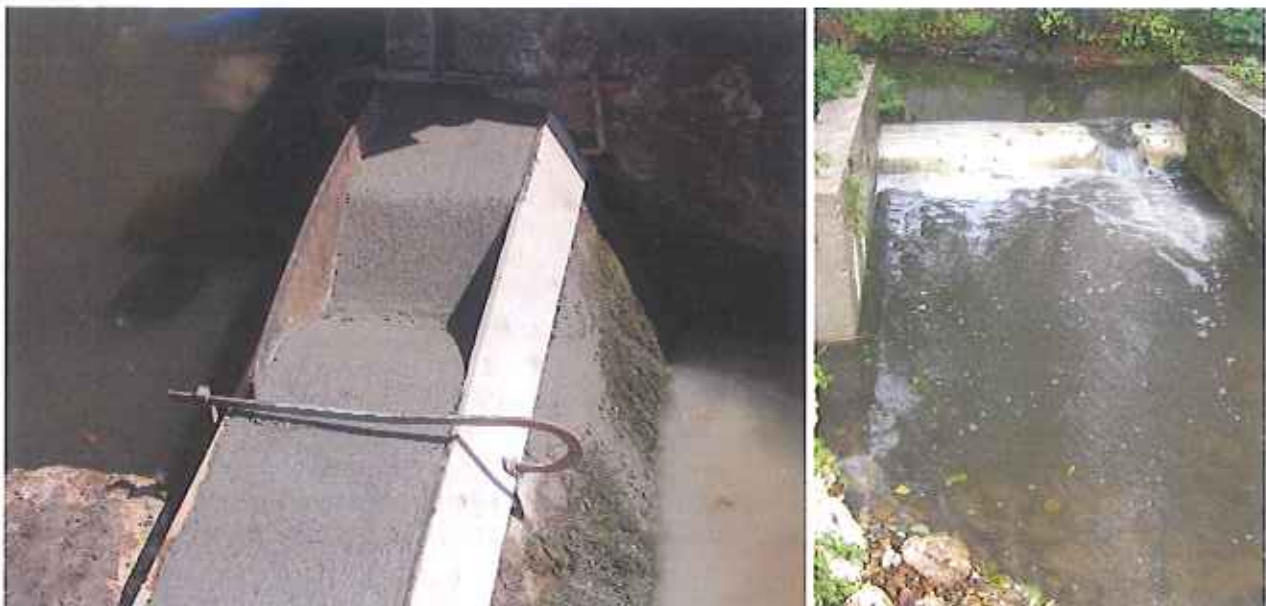
L'abaissement de la ligne d'eau a provoqué une rupture d'écoulement dans le système hydraulique aval dont une partie est classée cours d'eau. Il a donc été nécessaire de réaliser une reprise de maçonnerie pour rehausser la cote de calage des ouvrages et maintenir l'alimentation en eau du bras.

Reprise de maçonnerie pour rehausser l'échancrure

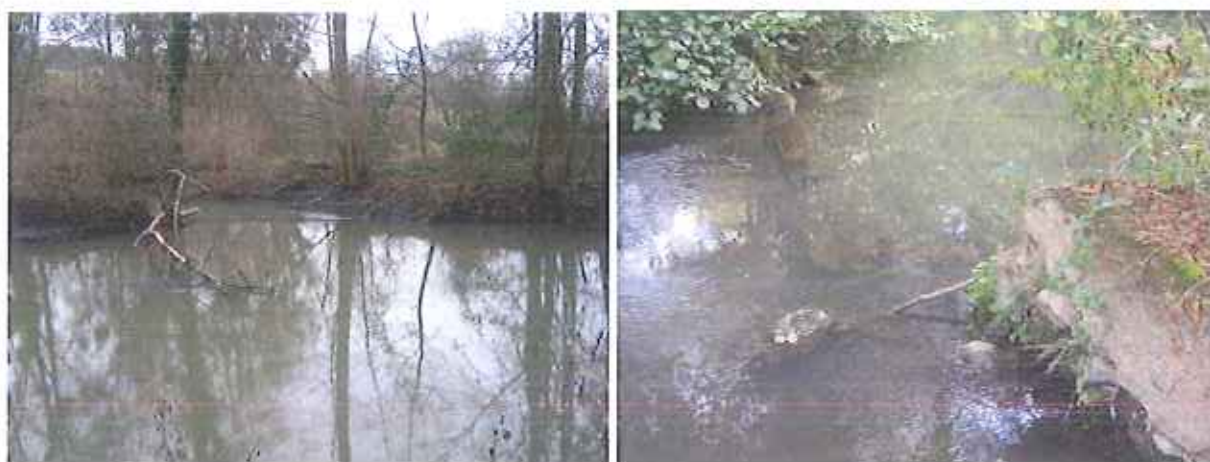
Considérablement dégradé, cet ouvrage n'assurait plus son rôle de répartiteur et engendrait des désordres hydrauliques :

- déficit de l'alimentation en eau du bief du Moulin Gruet par rapport au droit d'eau
- excès d'alimentation en eau du bras artificialisé causant notamment des érosions de pied de berge au droit d'un bâtiment chez un propriétaire riverain
- envasement excessif dans le bras de cours d'eau reliant le Moulin Gruet à l'ancien Moulin Millon

Vues de l'ouvrage de répartition

L'intervention a consisté à remplacer l'ouvrage existant par un aménagement rustique de type seuils enrochés. Cet aménagement permet de rehausser légèrement la ligne d'eau pour rétablir en partie le déficit d'alimentation du bief, sans entraver la continuité écologique.

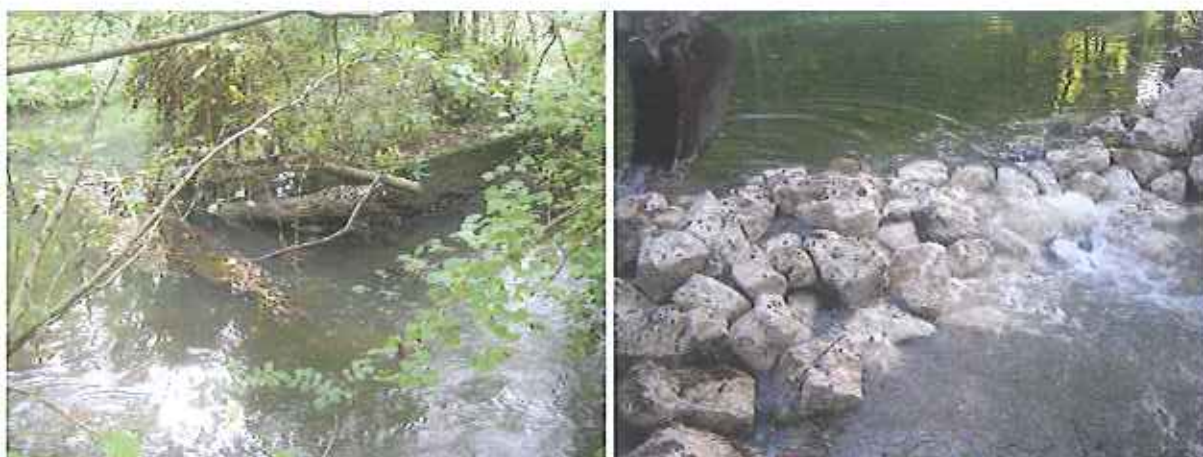
Avant

Seuil en cours d'aménagement

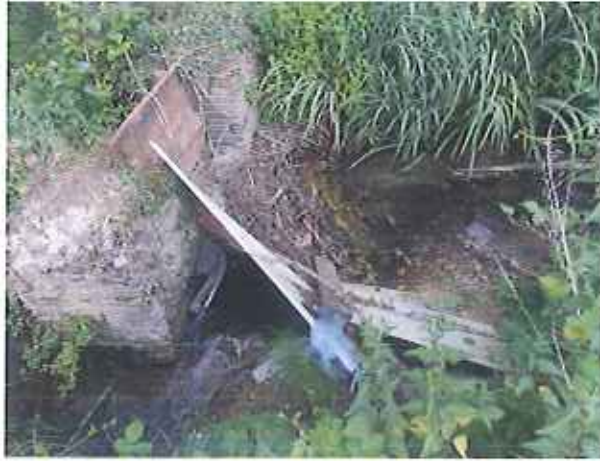
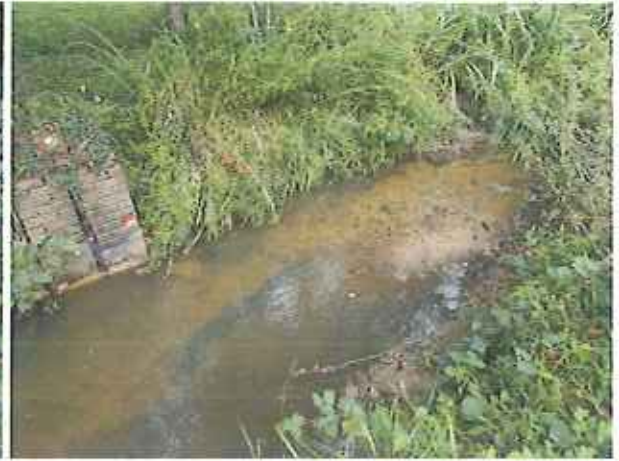
L'intervention a consisté à retirer une partie de l'ouvrage pour restaurer la continuité écologique et à évacuer les matériaux dans une filière de traitement adaptée. Le linéaire rendu accessible vers l'amont est de l'ordre de 2 km (jusqu'au premier plan d'eau sur cours du domaine de Bois le Roi).

Avant

Après

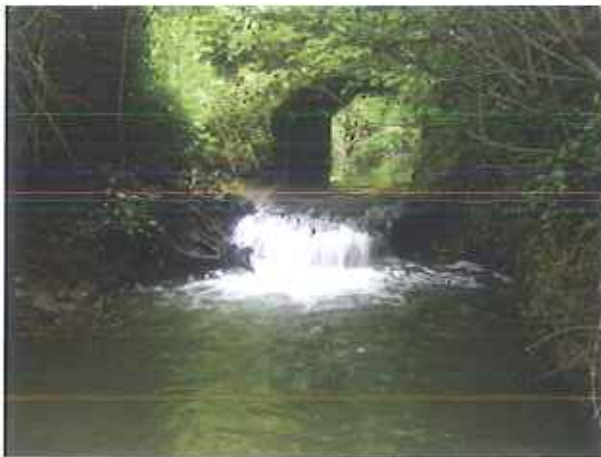
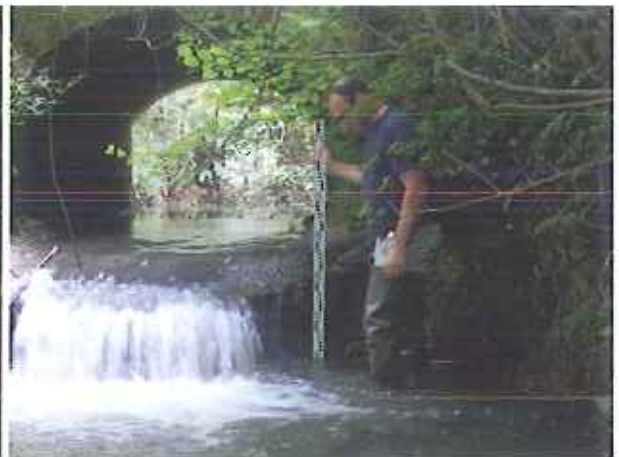
Le pont sur le ruisseau de la Fontaine à l'amont du Moulin de Fresnay est infranchissable pour la plupart des espèces piscicoles. La hauteur de chute d'environ 50 cm s'est accentuée au cours du temps par incision du lit à l'aval du radier de l'ouvrage lui-même sous-cavé.

Etat initial

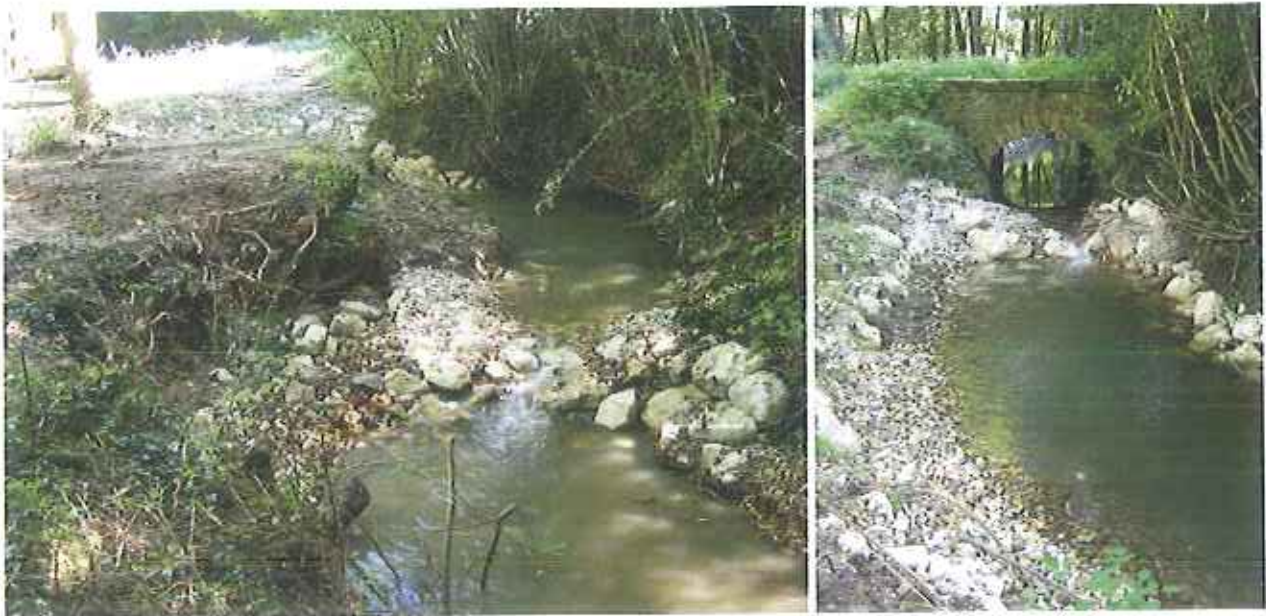
13 tonnes de refus de criblage de matériaux alluvionnaires ont ensuite été déversés pour habiller les aménagements et assurer une étanchéité de l'ensemble.

Après aménagement

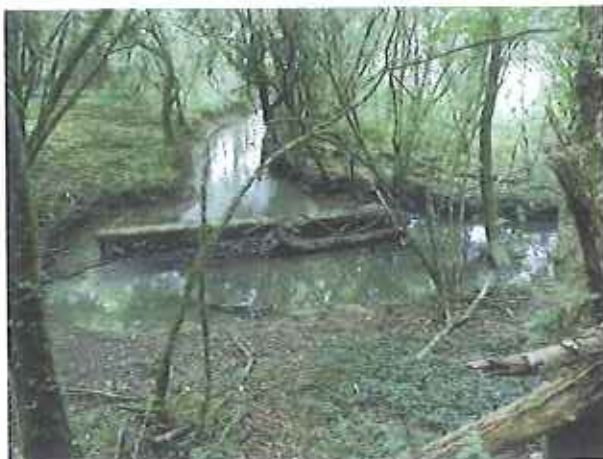
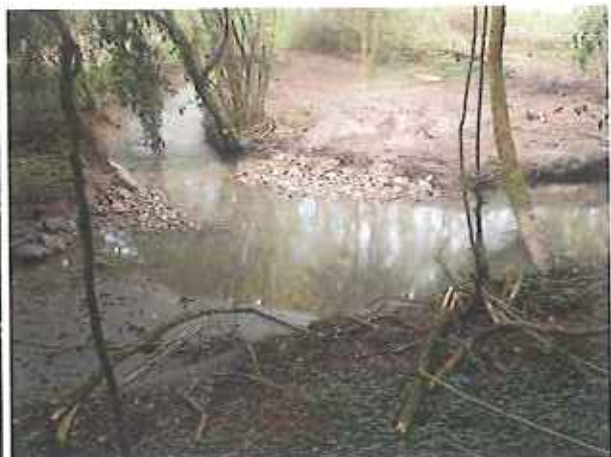
L'intervention a consisté à démanteler l'ouvrage pour restaurer la continuité écologique et à réutiliser les matériaux sur place pour créer un point de contrôle pour éviter le phénomène d'érosion régressive.

A l'amont, l'abaissement de la ligne d'eau de l'ordre de 25 cm va permettre au cours d'eau de se réajuster dans un gabarit surdimensionné. Des quantités importantes de sédiments formant des atterrissements seront progressivement remobilisées. Le linéaire rendu accessible vers l'amont est de l'ordre de 2,3 km (jusqu'au premier plan d'eau sur cours du domaine de Bois le Roi).

Avant

Après

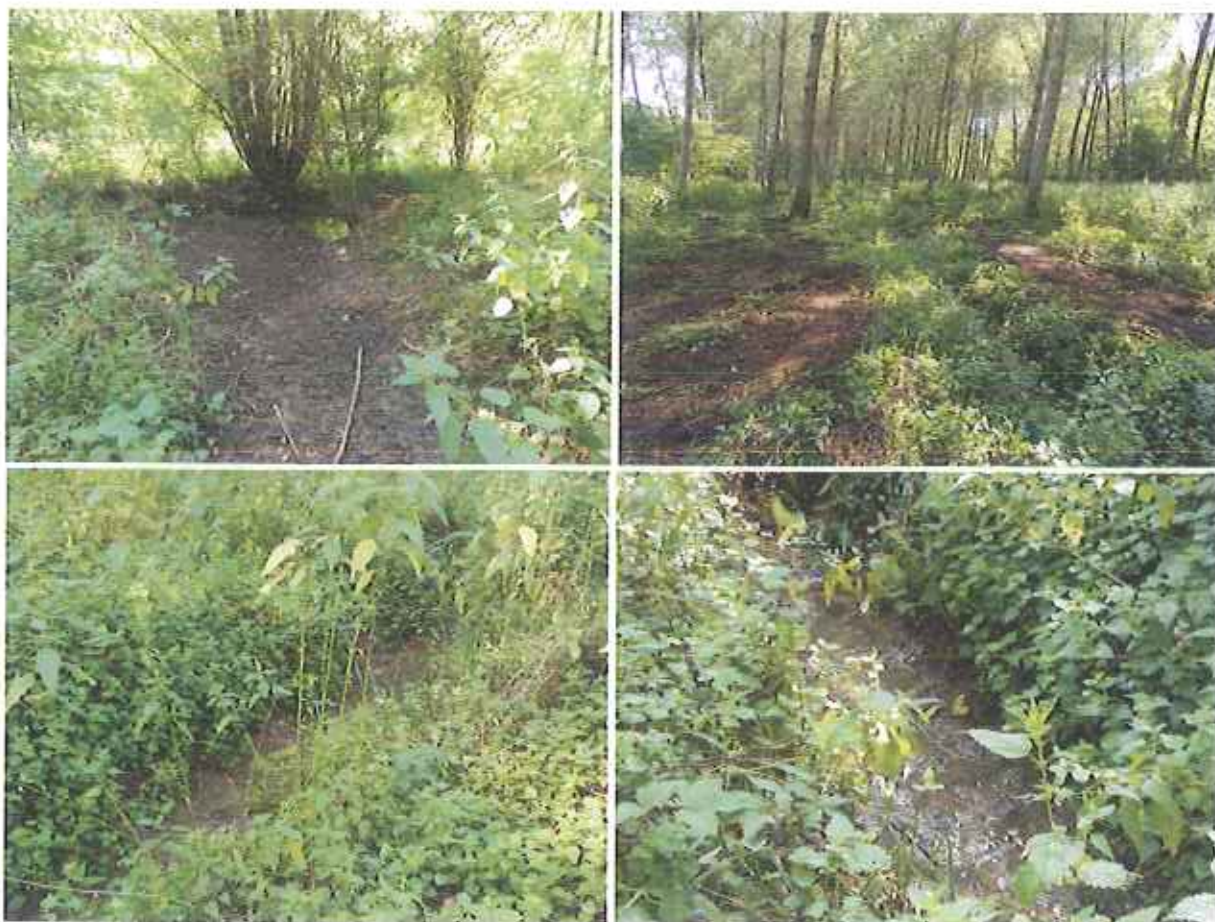
Lors de travaux d'abattage de peupliers dans les années 1980, le lit du cours d'eau avait été en partie comblé et totalement déconnecté de l'écoulement. L'ensemble du débit transitait par le bief du Petit Moulin qui se trouve 600 m à l'aval. L'ancien cours naturel se mettait en eau lors des crues et restait alimenté partiellement, à l'aval du site, par affleurement de la nappe d'accompagnement du cours d'eau.

Etat initial

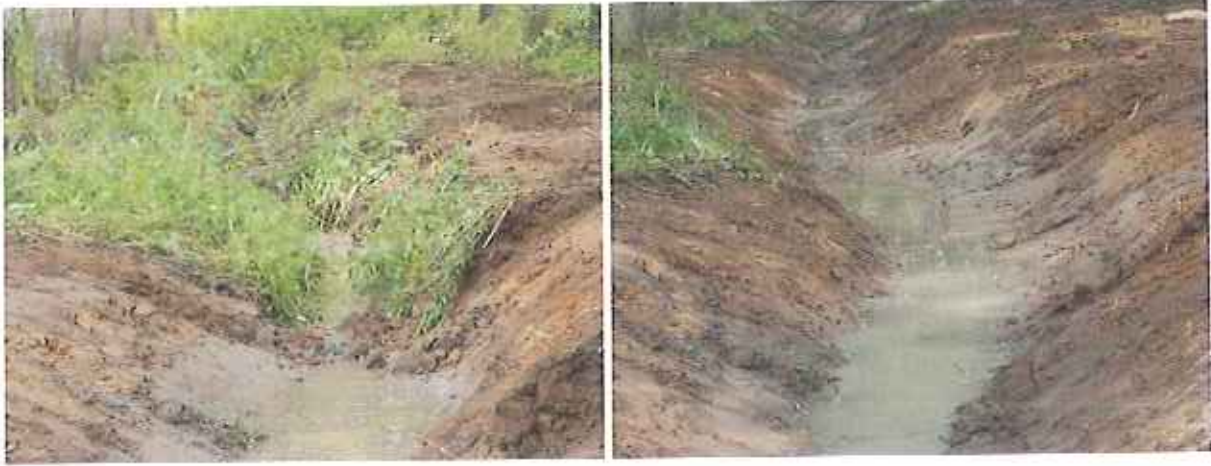
Les berges ont été retalutées et la section d'écoulement est comparable à celle du cours d'eau à l'amont du site.

Terrassement et reprofilage des berges

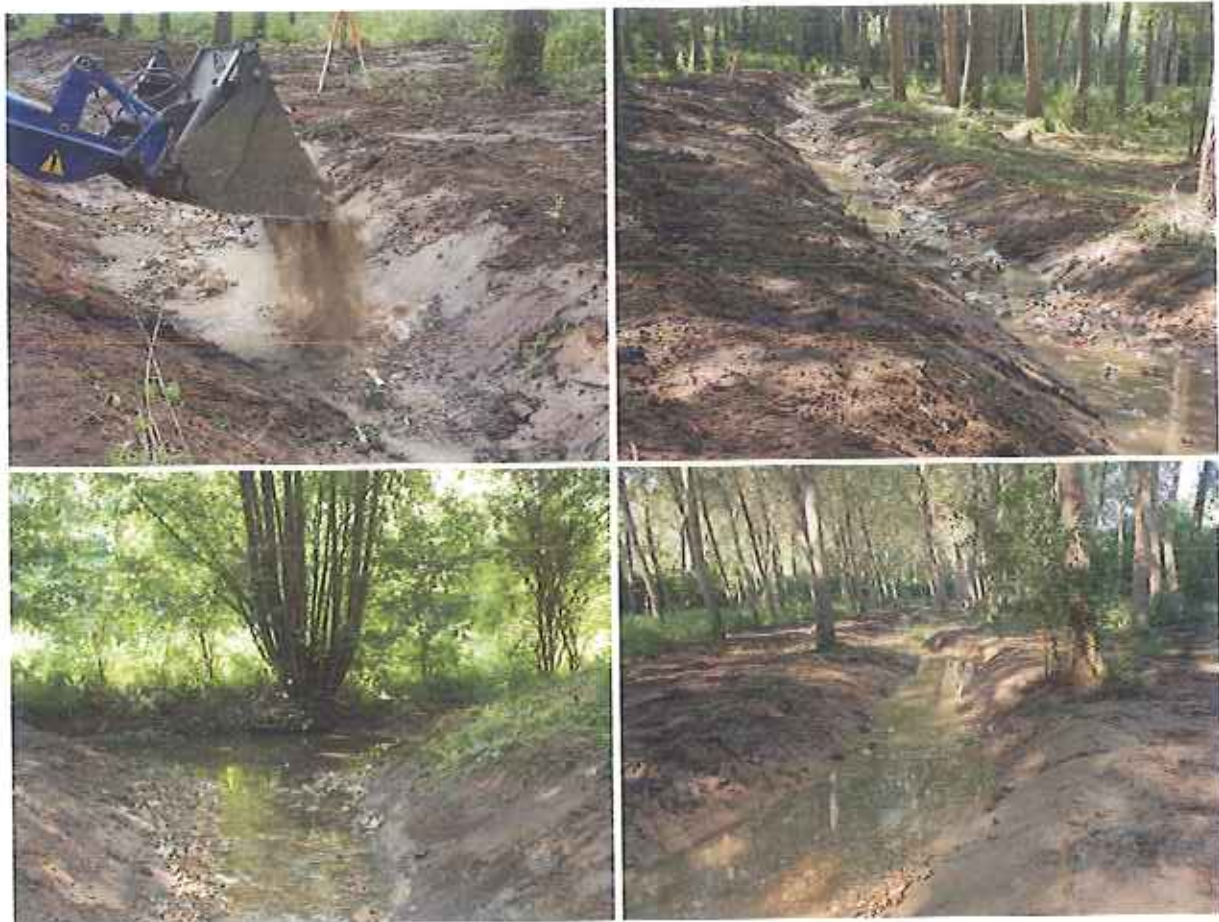
65 tonnes de refus de criblage de matériaux alluvionnaires ont été mis en place pour restaurer le matelas alluvial de l'ancien lit qui avait totalement disparu sur plus de 200 m.

Recharge en matériaux alluvionnaires après terrassement

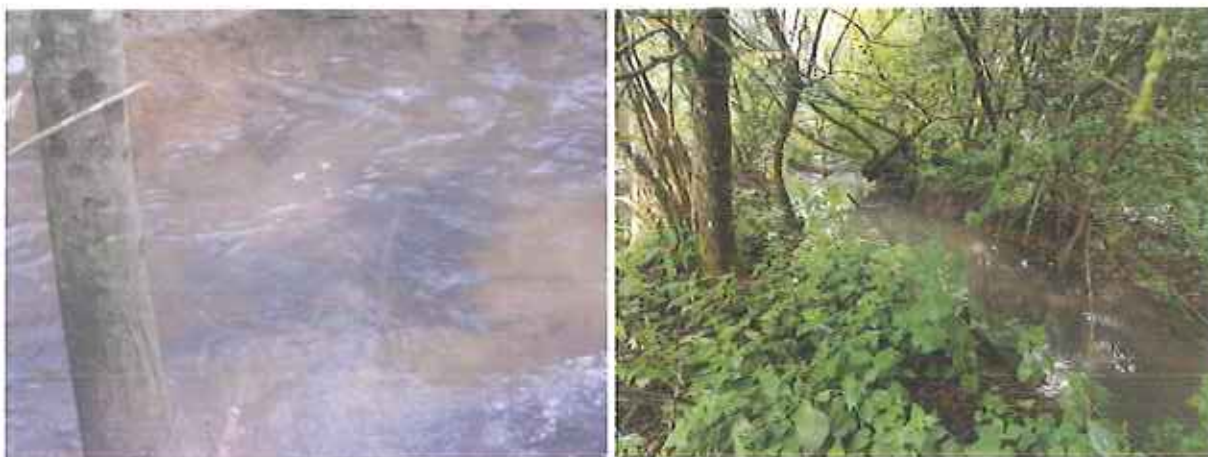
L'ancien cours naturel du ruisseau de la Fontaine à l'aval de l'ouvrage de répartition du bief du Moulin de Fresnay était considérablement dégradé et souffrait d'un manque d'entretien de la végétation des berges.

Le positionnement et la vétusté de l'ouvrage ont totalement bloqué le transit sédimentaire et impacté le linéaire de cours d'eau sur un linéaire de 210 m. Une dizaine de seuils transversaux en bois, situés à l'amont de l'ouvrage ont créé des atterrissements de sédiments en quantité importante.

Etat initial

L'opération de restauration du lit vient en complément du démantèlement de l'ouvrage. Elle a pour objectif de recréer le matelas alluvial en matériaux grossiers de l'ancien lit qui avait totalement disparu sur plus de 200 m, 104 tonnes de refus de criblage de matériaux alluvionnaires (20 – 200 mm) ont été mises en place.

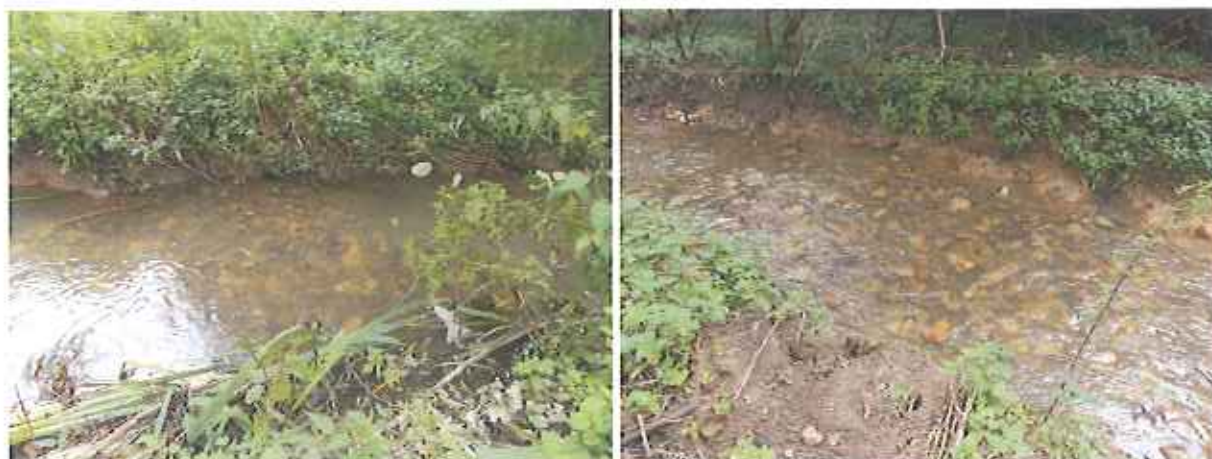
Secteur après recharge en granulats
