Année 2014

Rapport d'activité

Grégory MOIRIN, Technicien rivière
Syndicat Intercommunal de la Choisille et de ses
Affluents (S.I.C.A.)
24/12/2014

3^{ème} année de mise en œuvre des travaux du programme d'intervention

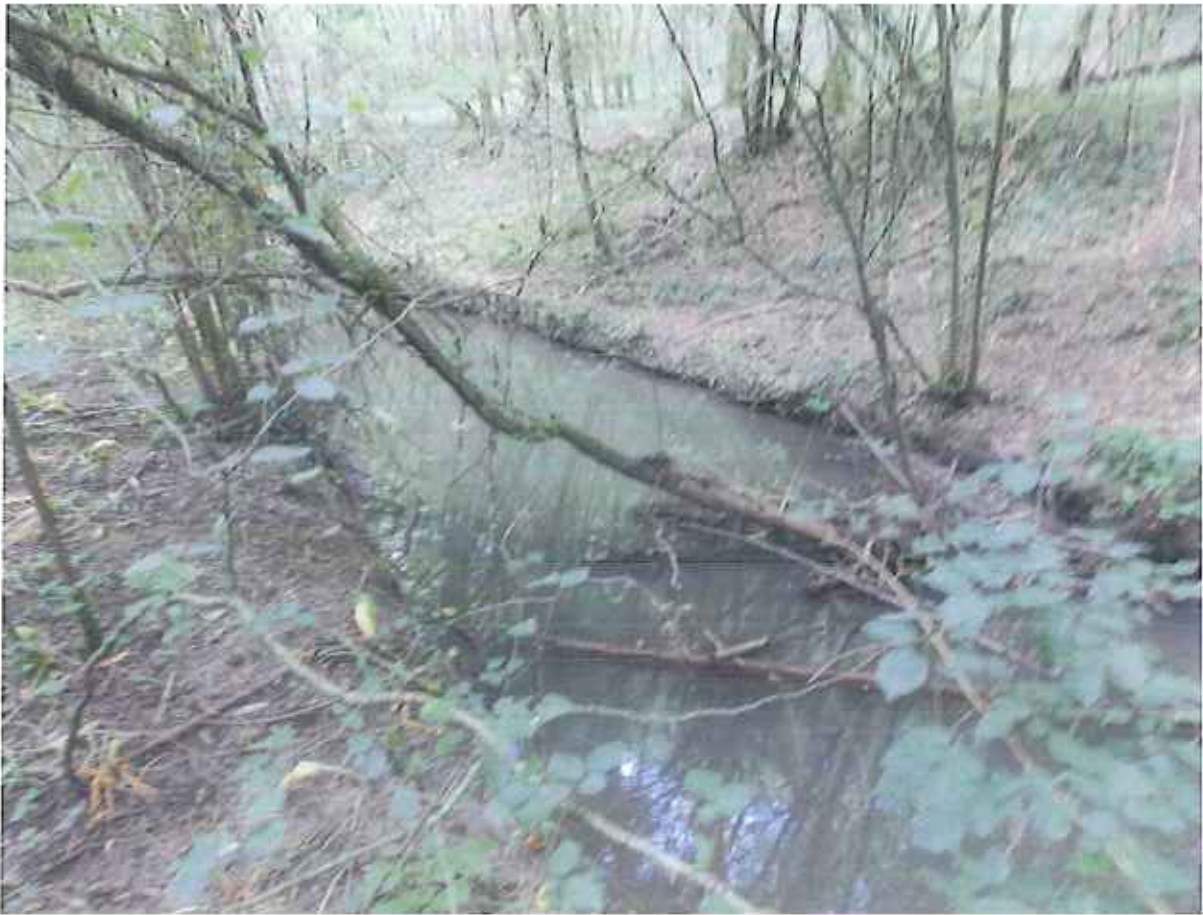
A l'amont, l'abaissement de la ligne d'eau de l'ordre de 25 cm va permettre au cours d'eau de se réajuster dans un gabarit surdimensionné. Des quantités importantes de sédiments formant des atterrissements seront progressivement remobilisées et viendront compléter la diversité des fractions granulométriques.

Secteur amont avant abaissement ligne d'eau

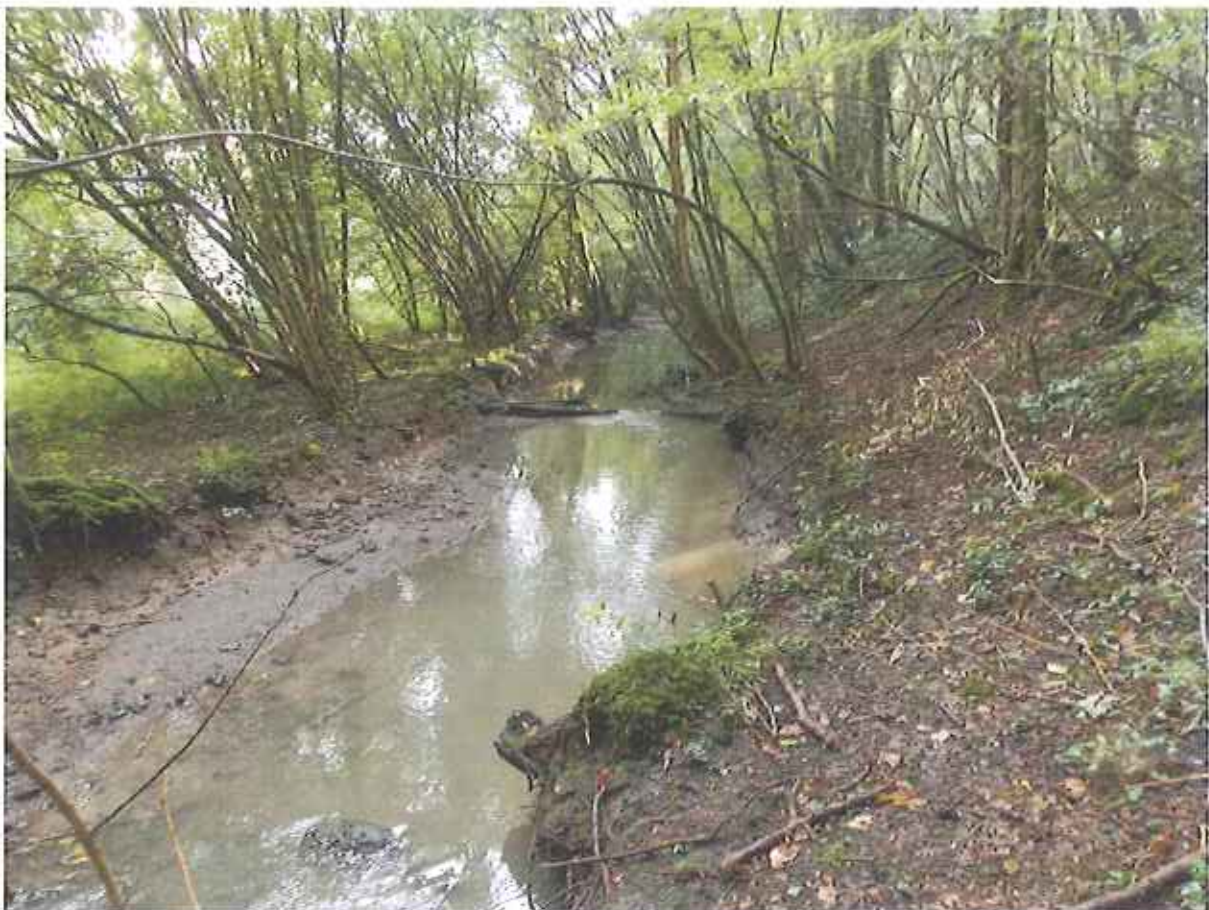
Secteur amont après abaissement ligne d'eau
